## Langzeittest des magnetic Kalkschutzsystems in 2 Elektro-Warmwasserboilern (80 Liter) eines Mehrfamilienhauses mit 12 Wohneinheiten.

Testvoraussetzungen: Trinkwasserhärte: 18° dH

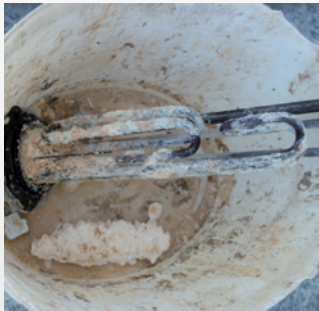
Bild 1: verkalter Heizflansch bei Testbeginn

- ▶ Die Kalkablagerung am Heizflansch war hartnäckig und verkrustet.
- ▶ Einbau des magnetic Kalkschutzsystems
- ▶ Einbau eines neuen Heizflansches

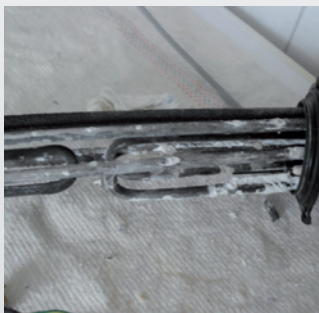
Bild 2: erneuerter Heizflansch nach Testende

- ▶ Der **erneuerte** Heizflansch wies nur geringe Spuren von Verkalkung auf.
- ▶ Diese Verkalkungen waren weich und leicht zu entfernen.

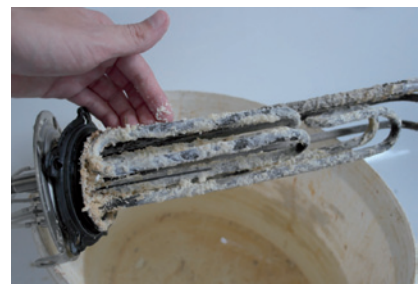
- ▶ Der ursprünglich harte, bestehende Kalk hatte sich größtenteils vom Heizflansch gelöst.
- ▶ Die Konsistenz des verbliebenen Kalkes war sehr weich und konnte mit einer Bürste entfernt werden.

Bild 3: zur Kontrolle ausgebauter Heizflansch nach Testende
